365T
365N

チタン修復コーティング

アルミパネルの腐食劣化を修復

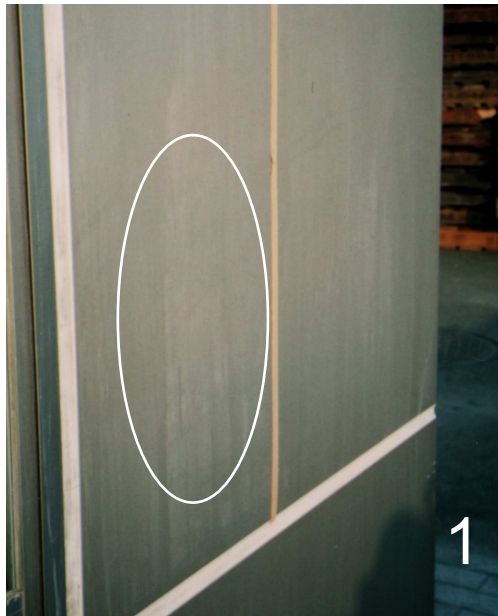
*コーティング前のアルミパネル表面処理劣化写真。

陽極酸化被膜仕様、二次電解着色仕様の
アルミパネルの劣化腐蝕孔を*1修復可能！

*2 アルミパネル表面処理の腐食劣化程度によります。初期から中期の劣化は修復できますが、劣化が進行した後期では修復できません。

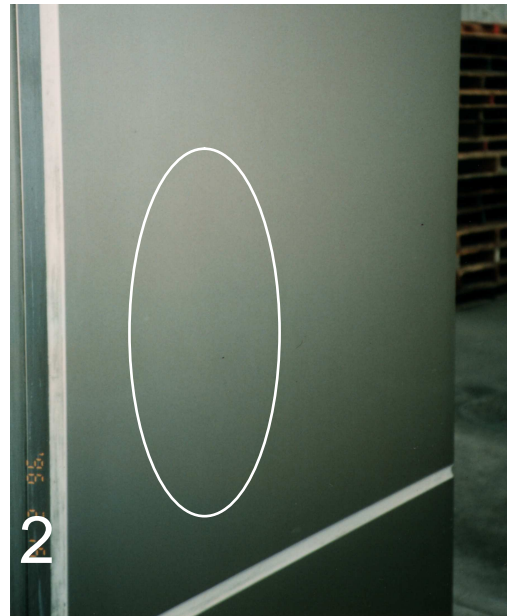
*コーティング後の表面処理劣化修復写真

365T(チタン)を塗布するとRMT効果により
アルミパネルの表面処理が劣化した部位を
目立たないよう修復保全することができます。
勿論、汎用保護剤としても使用可能です。

*3 修復はみかけ上のものです。アルミ酸化皮膜を復元するものではありません。
